В. П. Бобыкина, Ж. И. Стонт, А. В. Килесо

**ДЕФОРМАЦИИ МОРСКОГО БЕРЕГА КУРШСКОЙ КОСЫ
(ЮГО-ВОСТОЧНАЯ БАЛТИКА) ПОД ВОЗДЕЙСТВИЕМ ШТОРМОВ
ОСЕННЕ-ЗИМНЕГО СЕЗОНА 2018 – 2019 ГОДОВ**

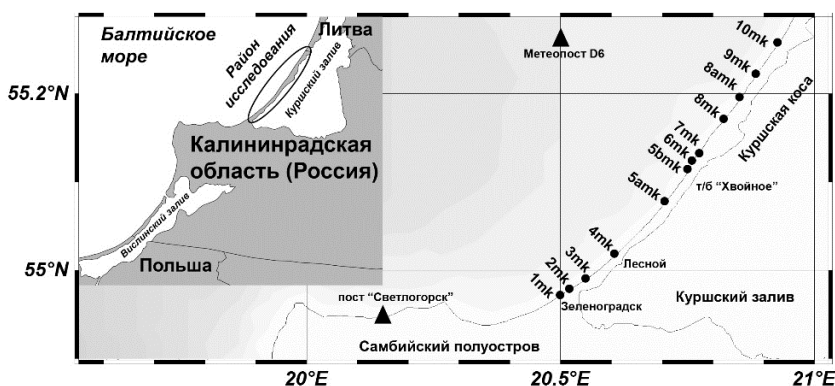
Рис. 1. Район исследования. Расположение гидрометеостанции и уровнемера показано треугольниками;

1mk – 10mk – положение стационарных береговых поперечников

Данные по динамике морского берега Куршской косы получены по материалам наземного мониторинга оставшихся 12 (из 13) стационарных береговых поперечников, привязанных к реперам, заложенным в 2003 г. АО ИО РАН (рис. 1). Выбор мест для закладки реперов осуществлялся по принципу равномерного охвата наиболее характерных морфодинамических участков. В рамках наземного мониторинга берегов АО ИО РАН выполняются ежегодные тригонометрические нивелировки с помощью тахеометра. Для получения количественной характеристики динамики размываемого берега косы в шторм в январе 2019 г. бралась разница в расстоянии (горизонтальное проложение) от репера до маркера – бровки уступа размыва авантюны – на нивелирных профилях съемок в августе 2018 г. (до шторма), а также в марте 2019 г. (после шторма). На стабильных или аккумулятивных участках берега с

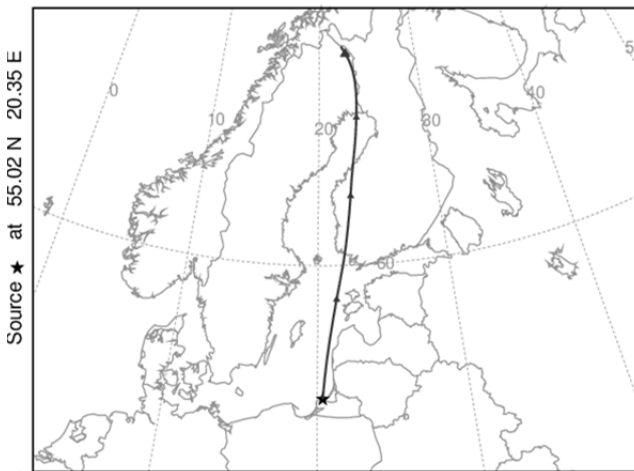
Рис. 2. Траектории циклона, вызвавшего разрушения на Калининградском побережье (2019.01.02) [18]

В начале января 2019 г. на Балтийское море распространилось влияние циклона, траектория которого проходила вдоль восточного побережья: от Норвежского моря через Ботнический залив, к странам Балтии, Калининградской области и далее на Беларусь [18] (рис. 2). На побережье Калининградской области в тыловой части циклона наблюдалось усиление северного ветра до 20 м/с. Высота ветрового волнения у побережья Калининградской области составила 7–8 м от севера [19].

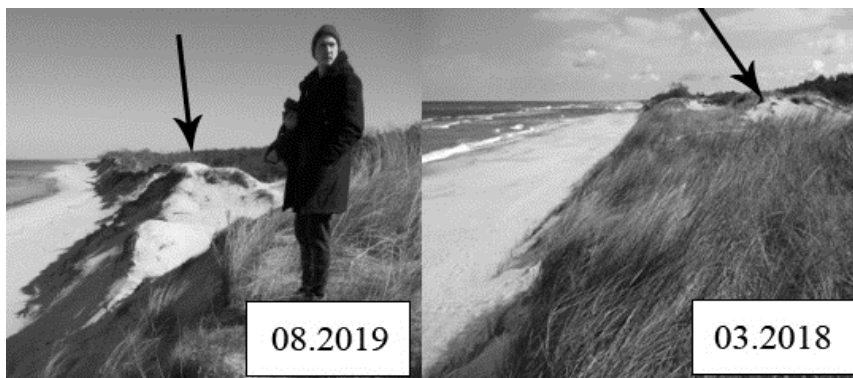
Рис. 5. Динамика берега Куршской косы на приграничном с Литвой участке (Рр. 10mk). Бровка авандюны отступила на 4,7 м

Картина динамики берега в шторм 2019 г. в основном схожа с последствиями январского шторма 2012 г. также от северных румбов [8]. Наибольшему размыву подверглись краевые участки косы (Рр. 1–4mk и Рр. 9–10mk), а также участок турбазы «Хвойное» (Рр. 6–7mk). Выделяются два стабильных участка (Рр. 5a–5bmk). Значительные различия в штормовых размывах берега в пос. Лесной (Рр. 4mk) (–4 м в 2012 г. и 0 м в 2019 г.) обусловлены проведенными у основания склона авандюны берегозащитными работами и последующим строительством в тыльной части пляжа променада, взявшего на себя удар стихии. По сравнению с 2012 г. размыв приграничного участка берега (Рр. 9mk, 10mk) увеличился – с –2 м (2012) до –4,7 м (2019) (рис. 5).
