РАЗРУШЕНИЕ БЕТОНА

Описывается опыт определения реакционноспособного кремнезема в критическом количественном объеме в составе бетонной смеси. Индикаторный экспресс-метод опробован на конкретном примере. Наличие обнаруженного с помощью кобальтнитрита натрия $Na_3[Co(NO_2)_6]$ реакционноспособного кремнезема, который взаимодействует со щелочами калия (K) и натрия (Na), а также приводит к разрушениям в бетоне подтвердилось с помощью энергодисперсионного микроанализа на электронном микроскопе JEOL Jsm-6390 LV.

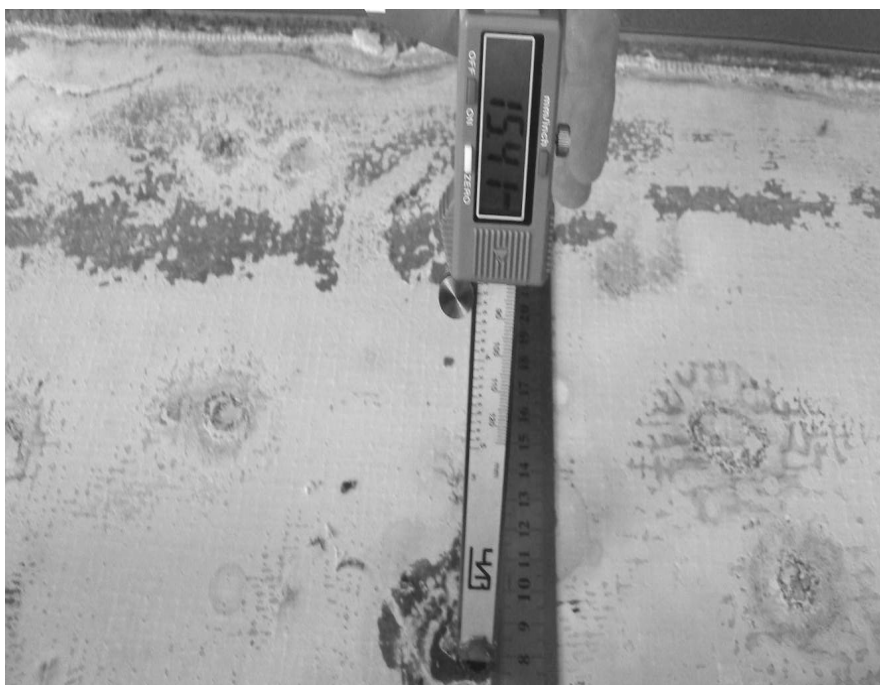
На сегодняшний день признаки взаимодействия заполнителей бетона и щелочей цемента можно выявить только методом визуального осмотра, не разрушая изделие. При этом глубина лунок, образовавшихся в результате растворения крупного заполнителя-гравия, местами может составлять до 15,4 мм (рис. 2).

Рис. 2. Глубина лунки, образовавшейся в результате химической коррозии бетона

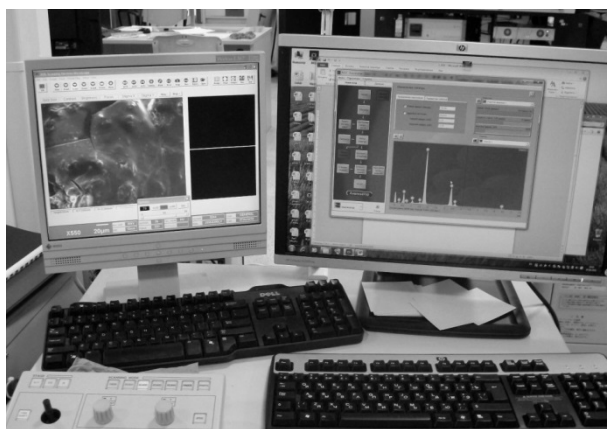
Для подтверждения наличия / отсутствия в пробе (керне) химических элементов K , Na , Ca , Si , входящих в состав щелоче-силикатного «геля», состоящего из силикатов щелочных металлов калия (K) и натрия (Na), а также кальция (Ca), входящего в состав силиката кальция ($K_2SiO_3 \cdot nH_2O$, $Na_2SiO_3 \cdot nH_2O$, $CaSiO_3 \cdot pH_2O$), проведен энергодисперсионный микроанализ на электронном микроскопе JEOL Jsm-6390 LV (рис. 6).

Рис. 6. Результаты энергодисперсионного микроанализа по каждому образцу автоматически фиксировались на дисплеях мониторов электронного микроскопа JEOL Jsm-6390 LV
